研究ノート

漢口の旧日本租界地の建築について

内 田 青 蔵

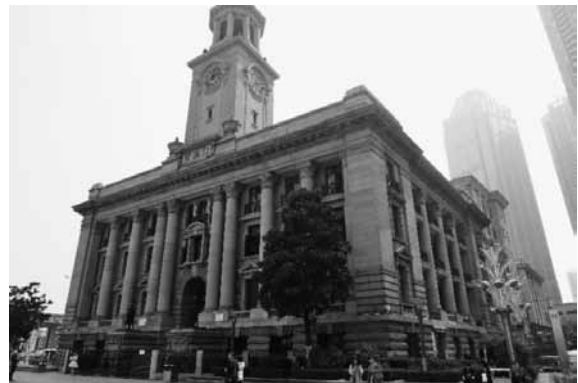
図1 武漢税関(旧江漢関)(撮影内田)。ここからバンドの建築群が始まる

も負けない連続性と壮大さを感じさせるものだった。残念ながらそのバンドの魅力を十分に堪能する時間はなかったが、それでもこの旧イギリス租界地から始まる連続した建築群の景観が旧日本租界地付近で途切れていることからだけでも、今日の漢口における旧日本租界地の歴史的資産としての価値が理解できるように感じられた(図1)。

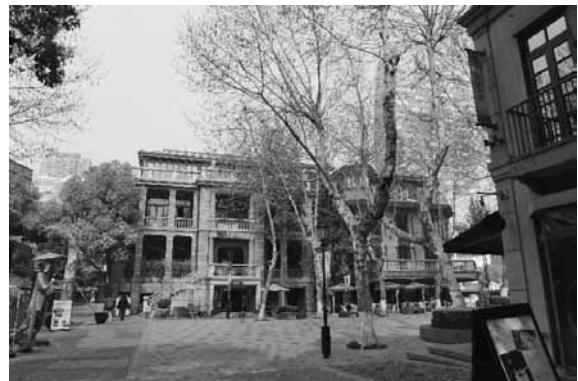
図4 旧民団小学校住宅（撮影内田）

旧大正街の北側地区には1棟が確認されていただけであった。このことから窺えるように、この旧大正街以北は、歴史的建築遺産がほとんど存在しない地区と考えられ、そのため、武漢市政府の都市計画の中で再開発エリアと特定され、武漢新天地として新たなショッピングモールに生まれ変わっていたのである。ただ、この地区で富井が見出した⑫の民団小学校住宅は、当時、廃屋状態で、その存在が危ぶまれていた建物であったが、現在は、改修されブティックの店舗として再利用されている（図4）。いわば、積極的な再利用がなされているのである。また、旧大正街を挟んで

- ④ 旧民団小学校住宅（日本人の会社事務所という説もある）、竣工年不詳、1930-1940年の間は日本人居留民のための小学校教師の住宅だった、武漢優秀歴史建築（図4）
- ⑤ 旧日本人居留民住宅、竣工1930年代、1949年以後長江水利規画事務所職員宿舍
- ⑥ 旧日本人居留民住宅、竣工1930年代、1955年以後中原電子工場職員宿舍、現存せず
- ⑦ 旧日本軍人宿舍、竣工1930年代、1953年以後長江水利規画事務所職員宿舍、移築
- ⑧ 旧日本人居留民住宅、竣工1930年代、1950年代以後長江水利規画事務所職員宿舍（図9）
- ⑨ 旧日華製油会社社宅、竣工1910-1920年代、1937年以降新四軍武漢軍部、現在漢口新四軍軍部旧跡記念館（図5）
- ⑩ 旧長江水利規画事務所永清片宿舍区正門、竣工1953年（図10）

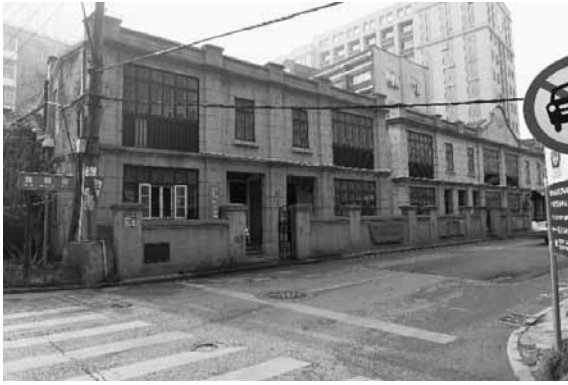
図5 旧日華製油社宅（現「漢口新四軍軍部旧跡記念館」）
（撮影内田）

武漢新天地の反対側に位置する⑦の日華製油社宅は、調査当ても「湖北省文物保护单位漢口四軍軍部旧跡」に指定されていたが、今回の調査時では改修され、「漢口新四軍軍部旧跡記念館」の名称で公開されていた（図5）。このように建物は現存しつつも、その利用の仕方や周辺環境に大きな変化が見られたのである。

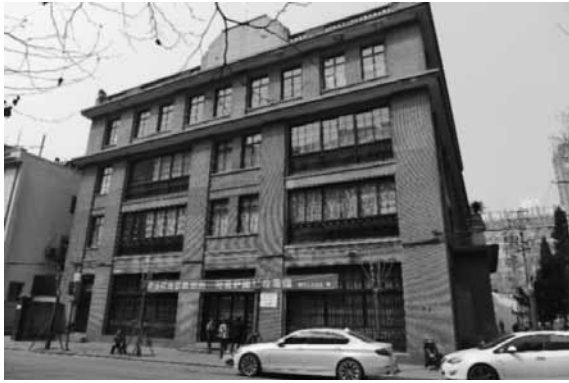
図11 旧大石洋行（「現八路軍武漢弁事処旧址紀念館」）（撮影内田）

ところで、今回の確認調査では、もう一棟、戦前期の遺構が確認できた。旧中街と旧大正街の交差部に位置する鉄筋コンクリート構造の4階建ての建物で、現在は「八路軍武漢弁事処旧址紀念館」として再利用されている（図11）。聞き取りによれば、戦前期は、この建物は日本商社である旧大石洋行であったという。ちなみに、この大石洋行は雑貨を扱い、1905年に漢口で開業した日本商店の一つであった⁽¹⁰⁾。建築年代は不明だが、1937年の日中戦争前の旧日本租界地の様子を描いた地図にも、同じ場所に「大石洋行」の名称が確認でき、1937年以前から営業を行っていたことが窺える（図12）。

これによれば、1937年から1938年の日本居留民が引き揚げた空白期に、旧日本租界地の建物は破壊や放火の被害はもちろんのこと、建物は残っていても内部の生活用品などはほとんど略奪され、何もない廃墟のような状況であったことが想起されるのである。そして、その破壊された建築に、今回確認した旧大石洋行が含まれていることが分かる。そのため、現存する建物は、その後の再建されたものであることは確かであり、その建設時期は1938-1943年の間であることが推測できる。また、現存建物として富井ガリストアップした旧総領事館と旧海軍陸戦隊は1938年にそれぞれ破壊と全焼したことが記されており、これらの建物も

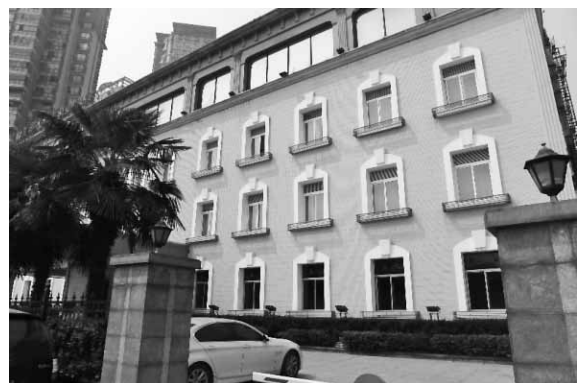
図13 旧日本漢口総領事館(撮影内田)

ところで、今回の漢口の旧日本租界地の建築遺構調査で、筆者が強い興味を抱いたのが旧日本総領事館である。総領事館は、当然ながら日本という国家の象徴であり、威厳性と品格を保ちながら経済的にもデザイン的にも質の高い建築が建設されていたことが想起される。その意味で、大改造を経ているとはいいながらも、他国の旧総領事館がホテルとして一般の人々向けに再利用されながら現存していることは極めて異例といえるし、歴史的建造物の再利用の事例としても注目すべきものと考えられるからである(図13)。

現状から見ると、旧日本総領事館は、江沿道路（河街）と直交する山崎街の二つの道路に沿ったL字型の形状で、江沿道路側に正面、山崎街側に警察局長の正面がそれぞれ配されていたと考えられる。また、現存する建物は4階建てであるが、目視から判断すれば、当初は3階建てで、4階部分は増築と考えられる。ただ、内部に関しては、目視では判断できない。また、現状では旧日本総領事館の建物は1棟しか現存しないが、創建時はどのようなものであったか明らかではない。
